## Zoptymalizowane podkładki faliste osi skrętnych - numery pozycji BPW 03.128.05.06.0/07.0 i 03.128.05.09.0/10.0

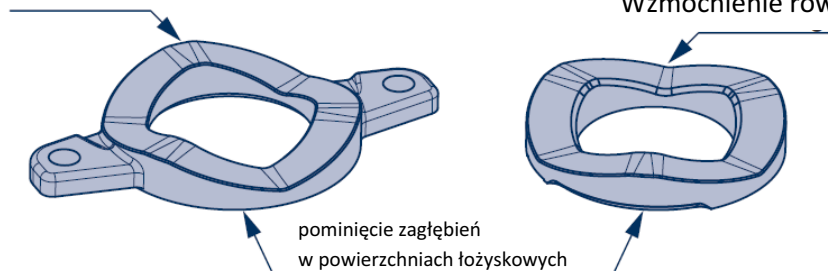
Stara wersja oporowych podkładek falistych:

Spłaszczenie wierzchołka

Wzmocnienie rowka

Nowe podkładki faliste:  
zmodyfikowany kontur

Oporowe podkładki faliste należy zawsze wymieniać parami na jednej stronie. Dopuszcza się montaż starego typu podkładek na jednej stronie osi a nowego typu na drugiej stronie osi.

Aby zagwarantować, że od teraz faliste podkładki oporowe będą zawsze wymieniane dla każdej osi, stworzono nowy zestaw naprawczy **09.801.09.40.0** jako zamiennik dla 03.128.05.06.0 i 03.128.05.07.0.
